# ***Flachdach Leckortung***

## **Schadensanalyse Nr. 23FDO9-10.08**

**BV Bildungscampus St.de**

Schadensanalyse  
Fotodokumentation

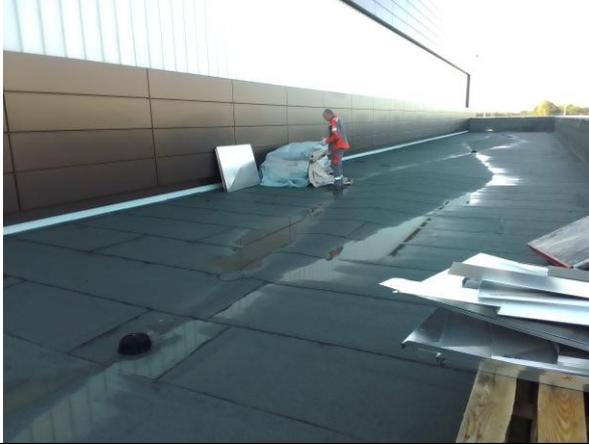
Bild1

Alle Flächen wurden je nach Möglichkeiten der Aufbauten gemessen Bild 2. Fehlstellen wurden sofort vom Mitarbeiter der Firma Hollen.... beseitigt Bild 3. Auf einigen Flächen waren noch Baumaterialien von anderen Gewerken vorhanden. Bild 1
